Московский университет Министерства внутренних дел
Российской Федерации имени В.Я. Кикотя

ОРГАНИЗАЦИОННО-ТАКТИЧЕСКИЕ ОСОБЕННОСТИ ОСМОТРА МЕСТА ДОРОЖНО-ТРАНСПОРТНОГО ПРОИСШЕСТВИЯ

Учебное пособие

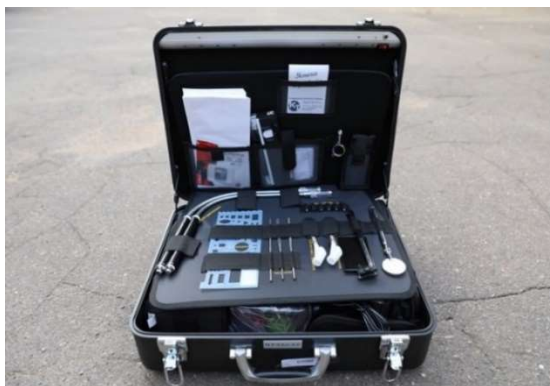
Сегодня в арсенале сотрудников экспертно-криминалистических подразделений имеется унифицированный комплект технических средств и инструментов, необходимых и достаточных для квалифицированного проведения осмотра мест ДТП.

Унифицированный чемодан предназначен для:

- проведения экспертных исследований и установки подлинности идентификационных номеров автотранспортных средств;
- проведения неразрушающего (визуального) осмотра;
- проведения осмотра разрушающими методами (зачистка ЛКП, химическое травление и т. д.);
- обнаружения и идентификации маркировки ДатаДот (Рамкод);
- фотодокументирования;
- проверки эффективности тормозных систем автомобилей;
- отбора и упаковки вещественных доказательств для последующего исследования их в лабораторных условиях.

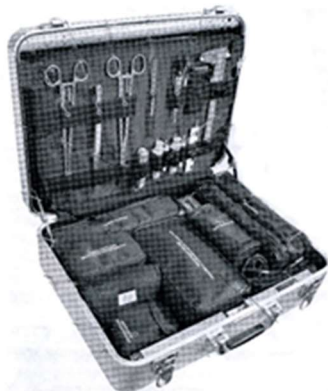
В настоящее время в городе Москве для выполнения комплекса мероприятий сотрудниками СОГ по осмотру места ДТП используется специализированный передвижной комплекс (далее – СПК). СПК имеет три секции: рабочая – для водителя и пассажира; основная – для работы специалиста с камерой и воз-

возможности заполнения протокола за рабочим столом и четырьмя пассажирскими сиденьями; грузовой отсек – для перевозки криминалистического и иного оборудования для работы СОГ.

Указанный комплекс оснащен телескопической мачтой с видеокамерой с элементами освещения. Программное обеспечение работы камеры позволяет работать также в режиме фотосъемки. Максимальная высота подъема камеры 4,5 м от поверхности дороги, что позволяет фиксировать следовую и предметную обстановку на значительном удалении и с максимальным углом охвата. Работа подъемного устройства возможна при движении СПК на скорости до 20 км/ч. Картинка с видеокамеры и управление ее работой (поворот, приближение (удаление) картинка) осуществляются дистанционно с помощью монитора («тач-скрин»), джойстиком или компьютерной мышью. Кроме того, управлять работой камеры можно дистанционно с помощью компьютерного планшета вне СПК.

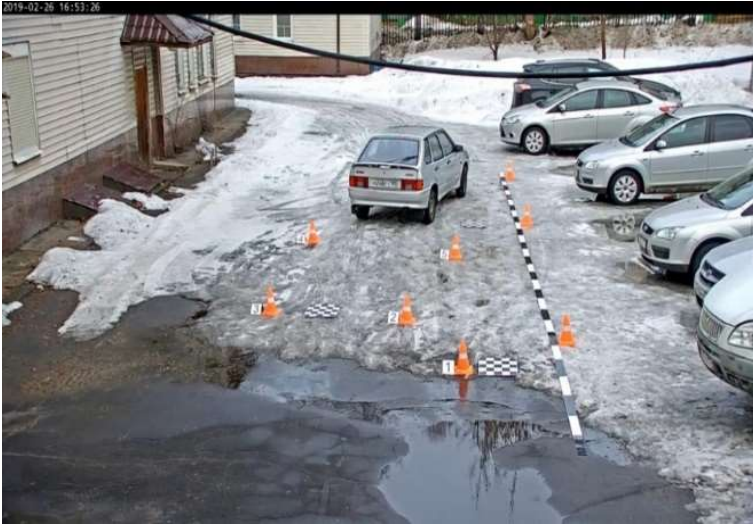
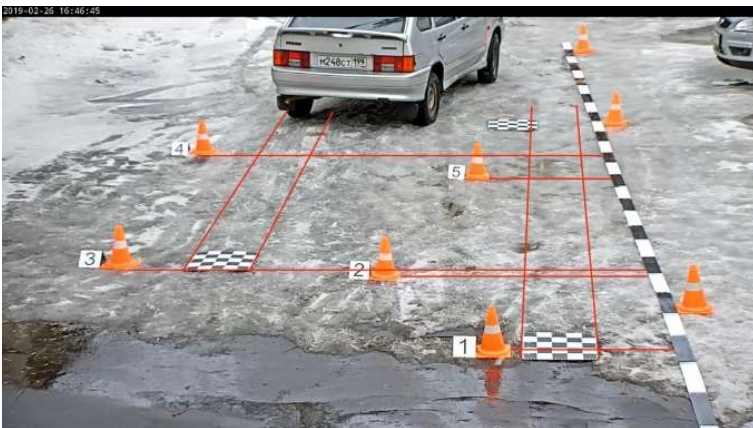
Использование данного комплекса позволяет максимально быстро и точно зафиксировать обстановку на местах ДТП после маркирования следов, а использование глубинного масштаба и масштабного квадрата позволяет использовать выполненную видеосъемку для дальнейшей обработки методами построения размеров.

Использование видеосъемки на местах ДТП позволяет максимально быстро зафиксировать обстановку, а дальнейшую обработку видеозображений для составления фототаблицы осуществлять в лабораторных условиях.

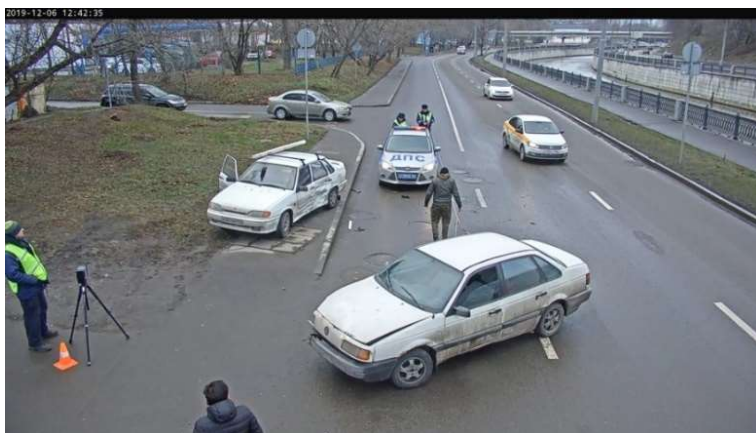
СПК укомплектован 3D-сканером, использование которого возможно только в идеальных условиях, а именно при полном перекрытии движения на участке места ДТП, а также отсутствии перемещения лиц, задействованных в осмотре, и других участников ДТП.

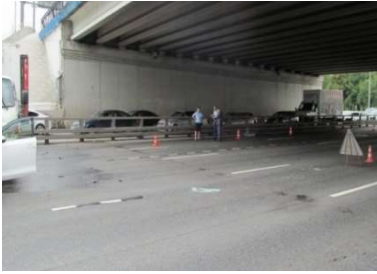
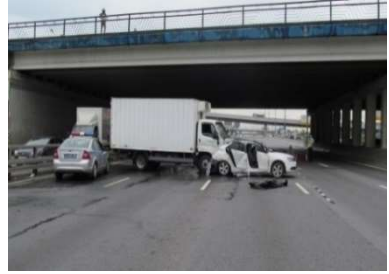
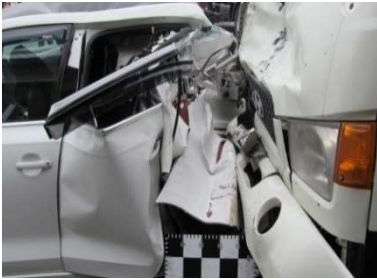
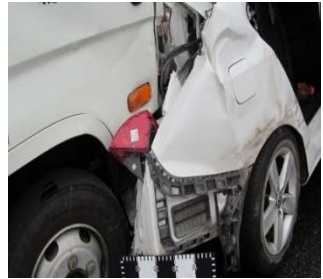
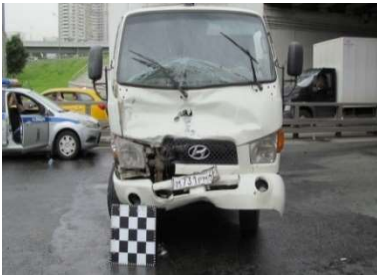
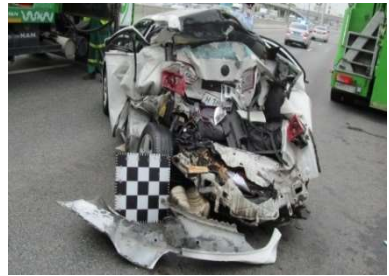
Наезд на стоящий автомобиль Opel автомобилем Mercedes. Автомобиль Opel осуществил аварийную остановку после наезда на деталь трансмиссии от автомобиля КамАЗ. Знак аварийной остановки водителем Opel своевременно выставлен не был

Особенность проведения осмотра – необходимость фиксации расположения и наличия следов на отделившемся фрагменте трансмиссии автомобиля КамАЗ. Установление места контакта с указанным элементом автомобиля Opel (необходимость исследования днища автомобиля). Осмотру и фиксации необходимо подвергнуть автомобиль КамАЗ в местах сопряжения отделившейся детали с элементами трансмиссии. Необходимо провести осмотр проезжей части в направлении движения автомобиля КамАЗ для поиска элементов крепления отделившейся детали. Фиксации необходимо подвергнуть повреждение автомобилей и металлического ограждения слева в месте контакта с автомобилем Opel. Проследить следовую обстановку от места разброса предметов до конечного положения автомобиля Opel, что позволит установить координаты места его аварийной остановки.

Осмотр и фиксация повреждений ограждения и передней части автомобиля Opel возможны только после его отделения от ограждения. Требуется фиксация положения рычага ручного (стояночного) тормоза, положение рычага переключения коробки передач. Наличие (отсутствие) устройств регистрации.

Повреждения транспортного средства транспортное средство Mercedes C204PP 750: капот, левое переднее крыло, фара левая передняя, лобовое стекло. Транспортное средство Opel Астра У692ХМ 197: задний бампер, передний бампер, передняя левая фара, крышка багажника, капот, переднее левое крыло, правое заднее крыло

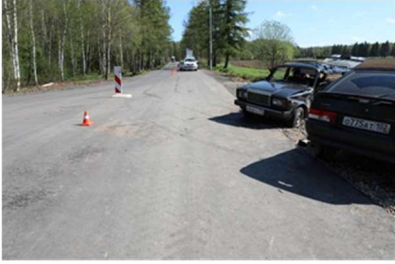
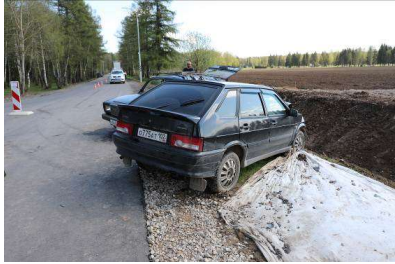
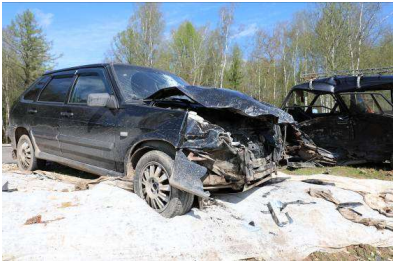
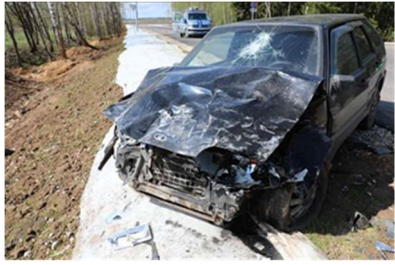
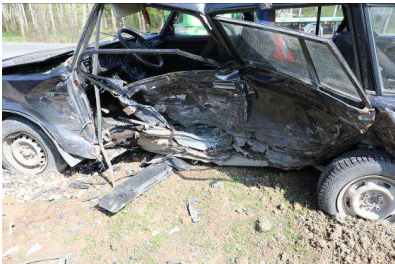
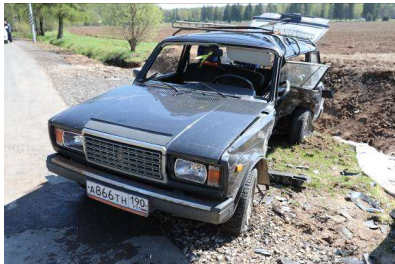
Столкновение автомобиля, осуществляющего поворот налево в месте, предусмотренным организацией дорожного движения, с мотоциклом, следующим в крайней правой полосе встречного направления

Столкновение транспортных средств произошло в пасмурную погоду при наличии осадков в виде дождя. Участок проезжей части прямолинейный, горизонтального профиля. После падения водителя мотоцикла последний некоторое время перемещался до конечного положения.

К моменту проведения осмотра на передней боковой части мотоцикла справа имеются повреждения в виде трасс (царапин), характерных для контактирования с шероховатой поверхностью (асфальтом). При этом на проезжей части следов скольжения мотоцикла не обнаружено, что не позволяет установить место его падения (до контакта с автомобилем или после). В процессе контактирования транспортных средств произошло частичное разрушение кузовных элементов, их расположение на проезжей части должно быть отражено в протоколе (в данном случае на схеме отсутствуют) и зафиксировано специалистом в фототаблице.

По анализу повреждений автомобиля (задний бампер) и мотоцикла (спереди справа) можно говорить о том, что контакт транспортных средств осуществлялся при неэксплуатационном расположении мотоцикла (на боку).

Повреждения транспортного средства автомобиль «Хендай» г.р.з. РР 709 77 поврежден: задний бампер. Мотоцикл марки «Honda» 6024 AX 50 имеет на правой стороне обширные следы скольжения мотоцикла правой стороной по асфальту

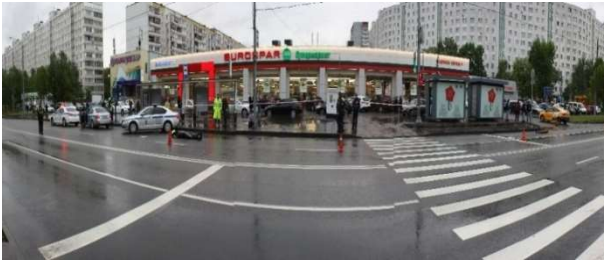
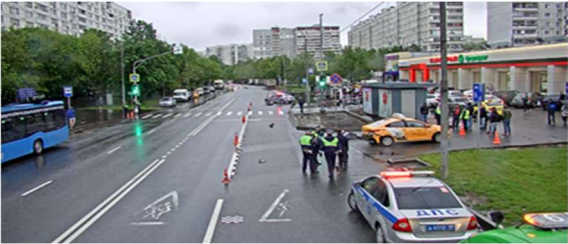
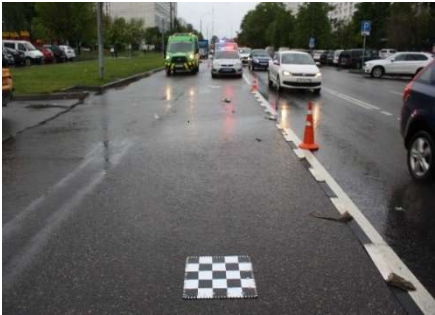
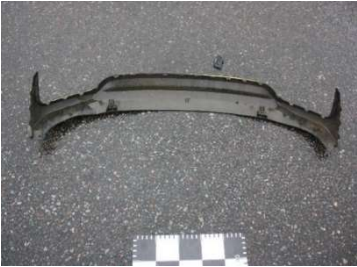
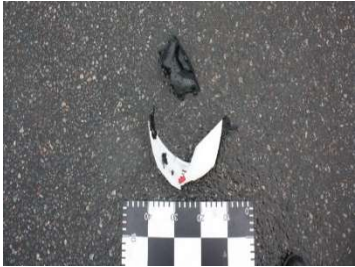
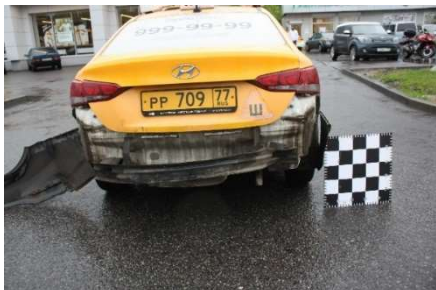
Наезд транспортным средством на пешехода на проезжей части дворовой территории в ночное время. Транспортное средство с места ДТП скрылось

Транспортное средство обнаружено в соседнем дворе. Водитель припарковал автомобиль передней частью к технологическому строению, скрывая повреждения на передней части кузова.

На участке места ДТП имеются следы вещества бурого цвета. Фиксации подвергаются форма, расположение относительно края проезжей части и стационарного объекта, а также направление истечения. Локализация повреждений на пешеходе (на момент осмотра расположен в карете скорой помощи) позволит ориентировочно расположить пешехода на проезжей части после наезда, а также установить (с учетом повреждений транспортного средства) направление его движения.

При осмотре найденного автомобиля необходимо выполнить комплекс мероприятий в салоне и снаружи по установлению следов, позволяющих идентифицировать водителя (биологические следы, следы пальцев рук и т. д.), а также (при наличии) смывы вещества бурого цвета снаружи. Детально описать в протоколе и зафиксировать специалисту повреждение автомобиля и локализацию всех следов, позволяющих определить механизм ДТП.
