**ЭКСПЕРТНОЕ ИССЛЕДОВАНИЕ  
МАРКИРОВОЧНЫХ ОБОЗНАЧЕНИЙ  
ТРАНСПОРТНЫХ СРЕДСТВ МАРКИ «KIA»**

**Учебно-практическое пособие**

Иркутск  
Восточно-Сибирский институт МВД России  
2024

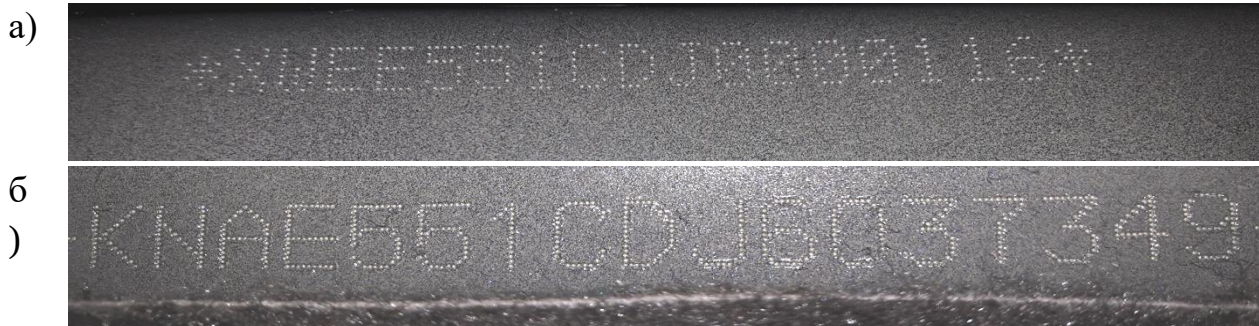
Рис. 2.3. Российский (а) и корейский (б) VIN под передним пассажирским сиденьем автомобиля

Корейский и российский VIN выбиты на полу под передним пассажирским сиденьем. Чтобы проверить номер, необходимо приподнять накладку. Идентификационные номера нанесены методом точечного кернения, как показано на рис. 2.3.

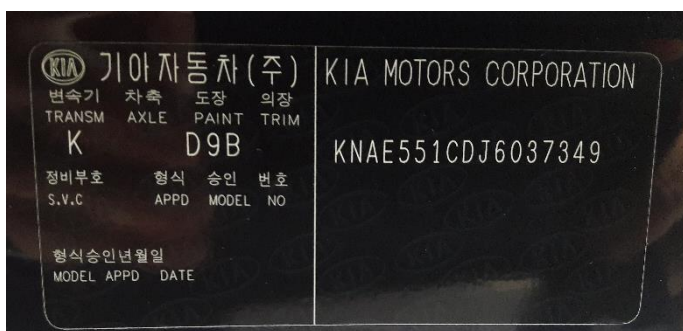
Рис. 2.4. Заводская маркировочная табличка с корейским VIN

На средней стойке кузова со стороны водителя расположена заводская маркировочная табличка с корейским VIN (рис. 2.4).

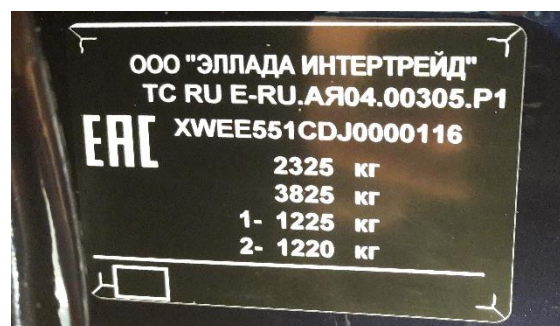
Рис. 2.5. Заводская маркировочная табличка с российским VIN

Заводская маркировочная табличка с российским VIN расположена на средней стойке со стороны пассажирской двери (рис. 2.5).

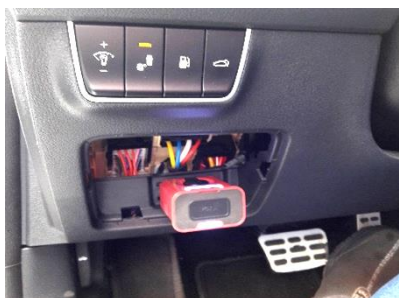
Рис. 2.6. Место расположения разъема для подключения диагностического сканера и считываемый с его помощью VIN

Разъем для подключения диагностического сканера находится слева под рулевой колонкой. При помощи диагностического сканера с электронного блока ЕСМ считывается VIN автомобиля (рис. 2.6).

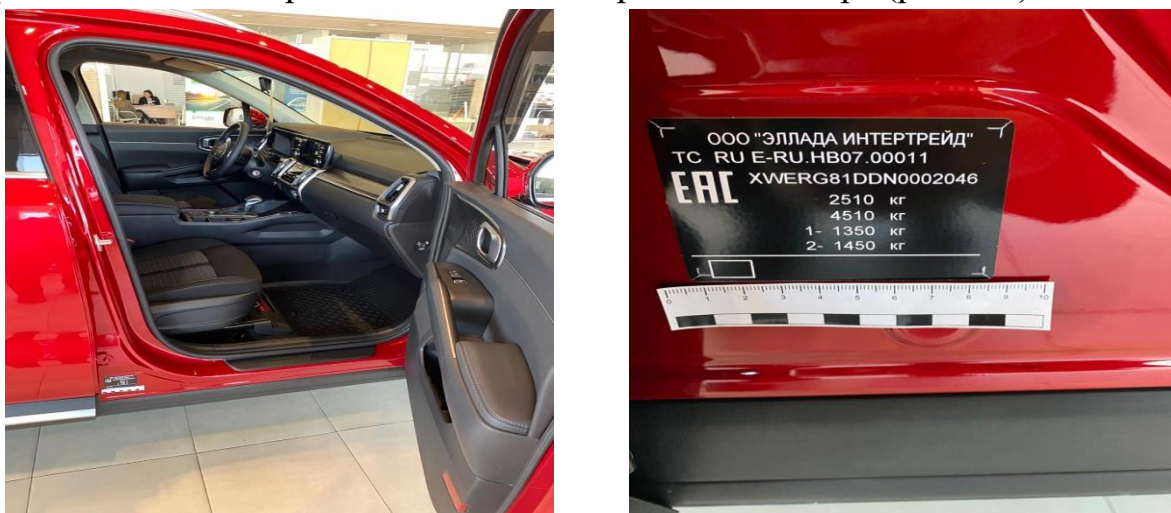
Рис. 2.8. Маркировочная табличка автомобиля KIA Sorento

Российский VIN автомобиля размещен на маркировочной табличке, которая находится на средней стойке со стороны пассажира (рис. 2.8).

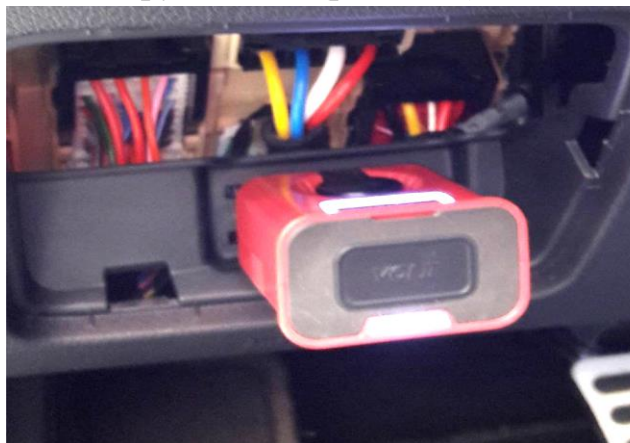
Рис. 2.10. Считывание VIN при помощи диагностического сканера автомобиля KIA Sorento

Разъем для подключения диагностического сканера находится слева под рулевой колонкой. При помощи диагностического сканера с электронного блока ECM считывается VIN автомобиля (рис. 2.10).

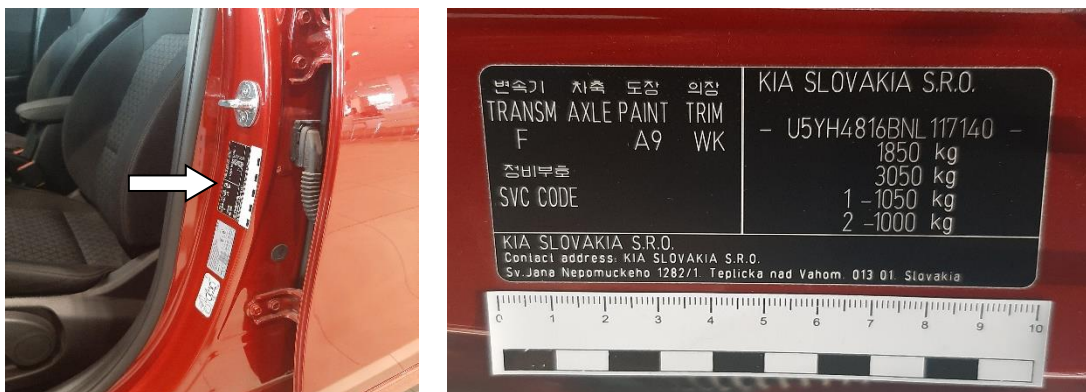
Рис. 2.16. Словацкий VIN на заводской маркировочной табличке

На заводской маркировочной табличке автомобиля, которая находится на средней стойке со стороны водителя, имеется Словацкий VIN (рис. 2.16).

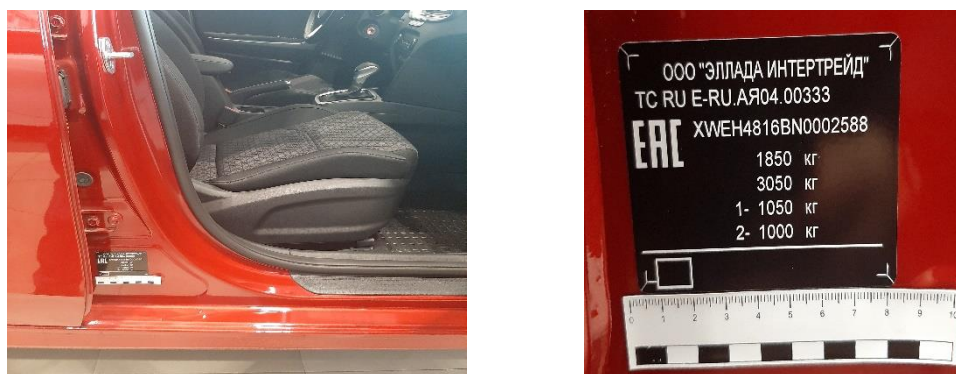
Рис. 2.17. Российский VIN на заводской маркировочной табличке

На полимерную маркировочную табличку, расположенную на центральной стойке со стороны пассажира, нанесен российский VIN автомобиля (рис. 2.17).

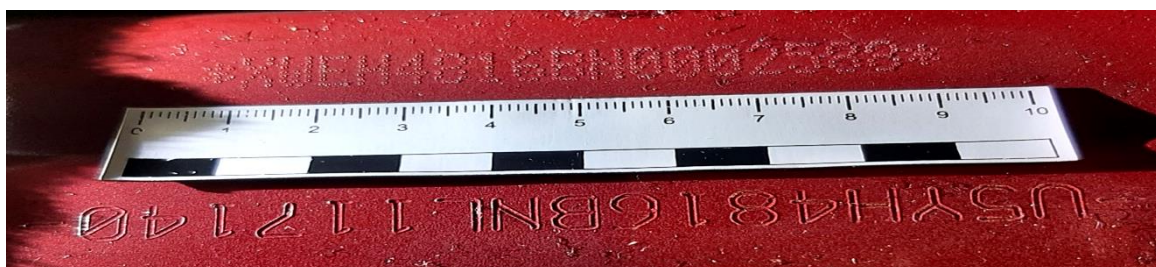
Рис. 2.18. Внешний вид VIN (российского и корейского) на площадке под передним пассажирским сиденьем автомобиля KIA Ceed

Также размещение VIN предусмотрено на полу под передним пассажирским сиденьем (рис. 2.18). Словацкий VIN нанесен методом гравирования твердосплавной иглой, российский – методом точечного кернения.

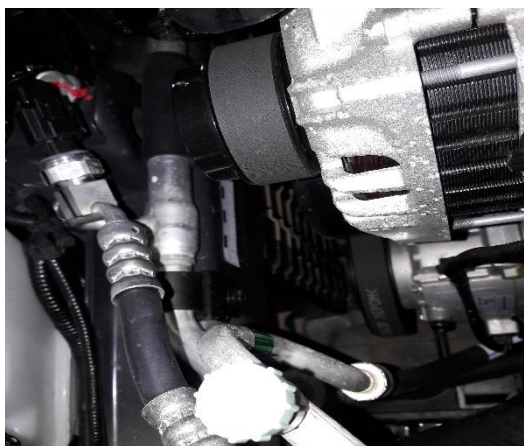
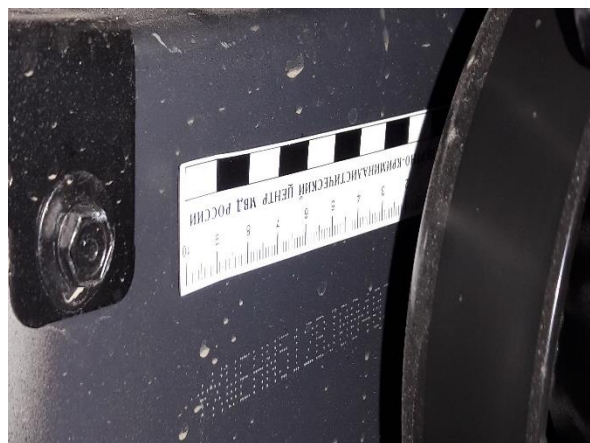
Рис. 2.19. VIN автомобиля KIA Seed

На некоторых автомобилях, российский VIN-номер может располагаться на правом лонжероне. VIN нанесен методом точечного кернения (рис. 2.19).

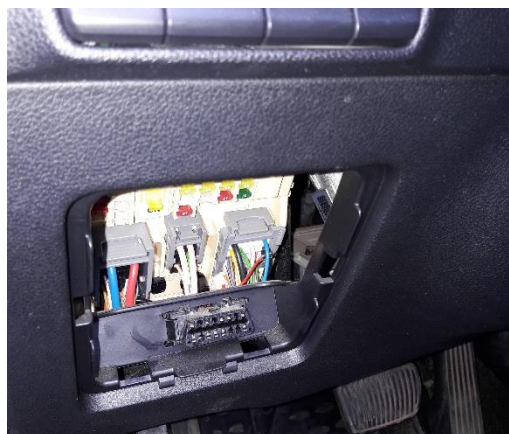
Рис. 2.20. Место расположения разъема для подключения диагностического сканера и считываемый с его помощью VIN автомобиля KIA Seed

Разъем для подключения диагностического сканера находится слева под рулевой колонкой. При помощи диагностического сканера с электронного блока ЕСМ считывается VIN автомобиля (рис. 2.20).

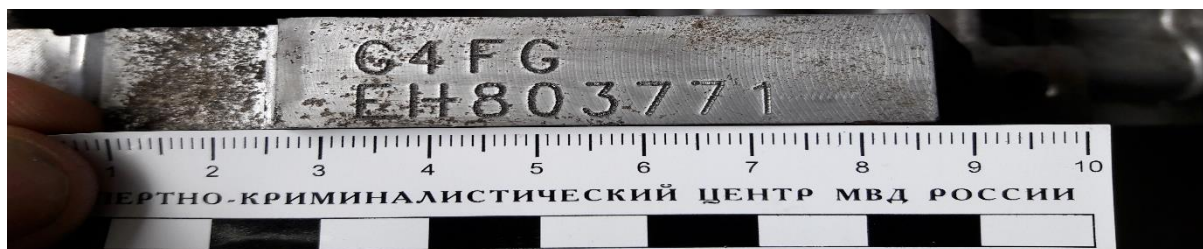
Рис. 2.21. Серийный номер двигателя на блоке цилиндров автомобиля KIA Seed

Серийный номер двигателя выбит на блоке цилиндров методом точечного кернения, как показано на рис. 2.21.

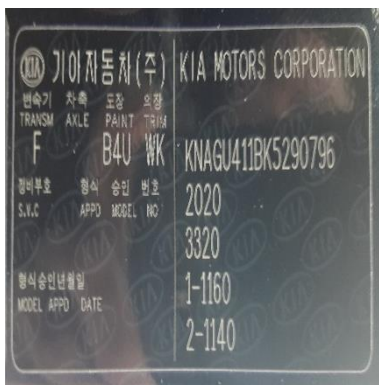
Рис. 2.24. Внешний вид заводских маркировочных табличек автомобиля KIA Optima

Данная модель автомобиля маркируется заводскими полимерными маркировочными табличками с корейским и российским VIN (рис. 2.24). Заводские таблички расположены на центральной стойке слева по ходу движения автомобиля (рис. 2.25).

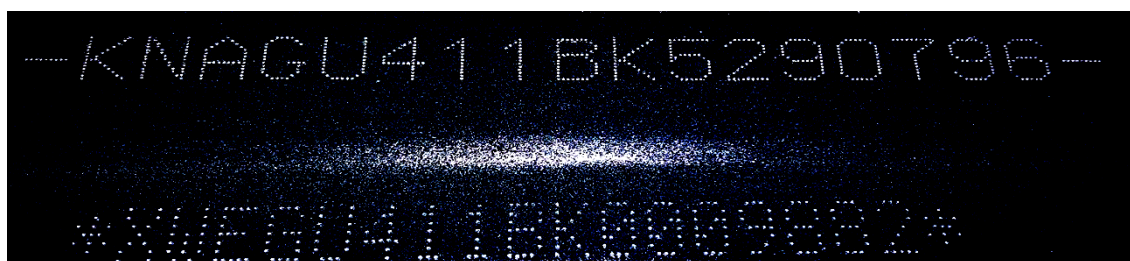
Рис. 2.26. Корейский и российский VIN VIN автомобиля KIA Optima

На полу под передним пассажирским сиденьем также имеются корейский и российский VIN автомобиля (рис. 2.26). Данные номера нанесены методом точечного кернения.

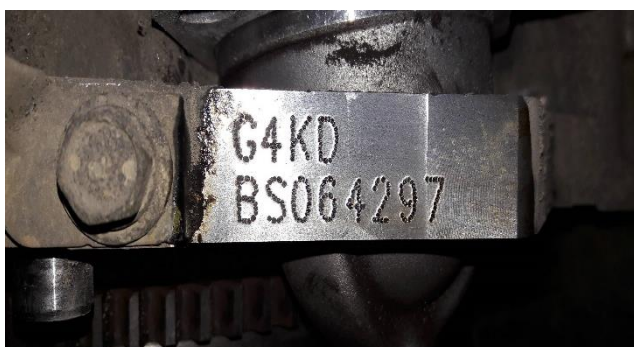
Рис. 2.27. Серийный номер двигателя автомобиля KIA Optima

Серийный номер двигателя выбит на блоке цилиндров методом точечного кернения, как показано на рис. 2.27.

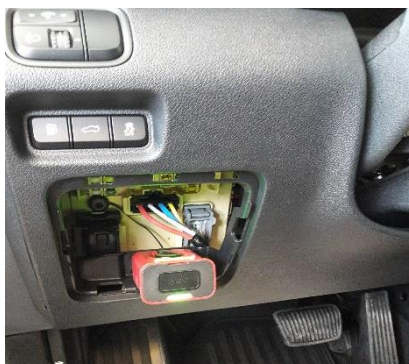
Рис. 2.30. Разъем для подключения диагностического  
сканера и считываемый с его помощью VIN

Разъем для подключения диагностического сканера находится слева под рулевой колонкой. При помощи диагностического сканера с электронного блока ЕСМ считывается российский VIN автомобиля (рис. 2.30).

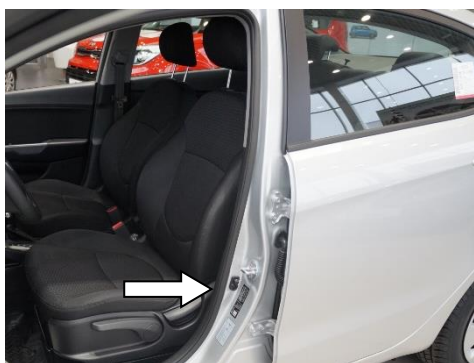
Рис. 2.34. Заводская маркировочная табличка

На маркировочной табличке автомобиля расположенной на средней стойке со стороны водителя также имеется VIN автомобиля (рис. 2.34).

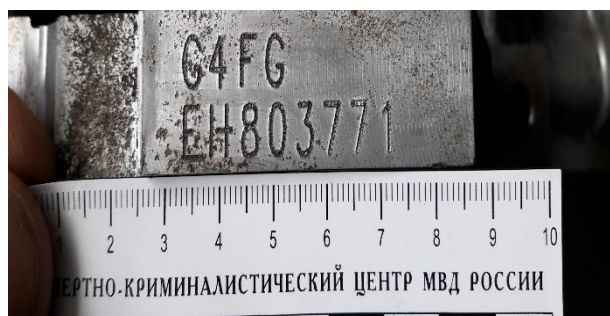
Рис. 2.35. Серийный номер двигателя на блоке цилиндров

Серийный номер двигателя выбит на блоке цилиндров методом точечного кернения, как показано на рис. 2.35. Расположение маркировки двигателя представлено на рис. 2.36.

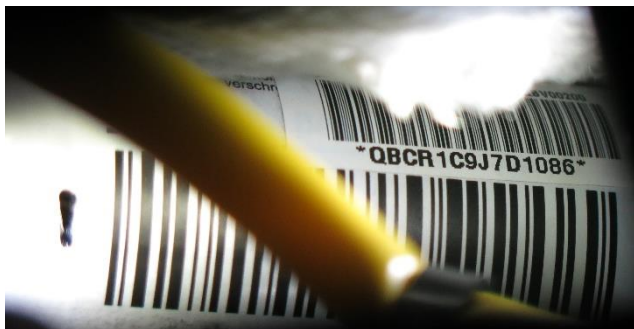
Рис. 2.37. Производственный номер пиропатрона подушки безопасности

На пиропатронах подушек безопасности имеются наклейки с производственными номерами (рис. 2.37).

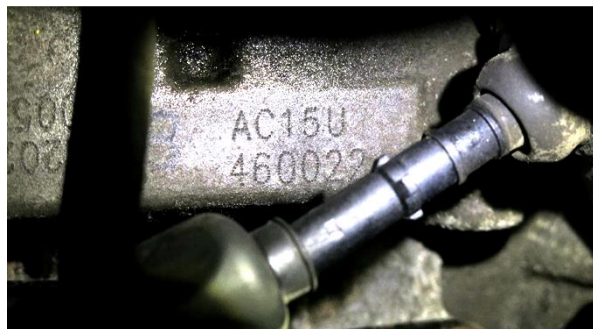
Рис. 2.38. Производственный номер КПП

Производственный номер КПП нанесен методом точечного кернения (рис. 2.38).

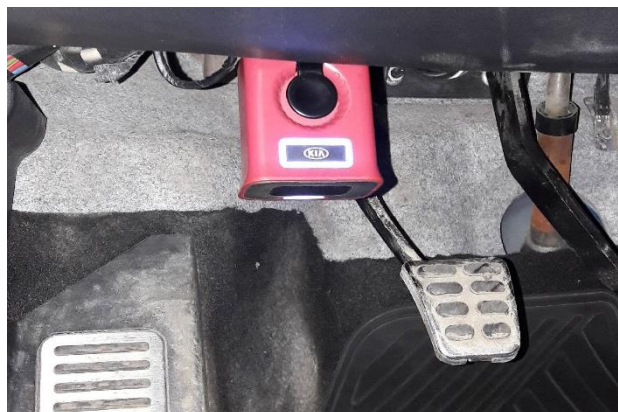
Рис. 2.39. Место расположения разъема для подключения диагностического сканера и считываемый с его помощью VIN

Разъем для подключения диагностического сканера находится слева под рулевой колонкой. При помощи диагностического сканера с электронного блока ЕСМ считывается российский VIN автомобиля (рис. 2.39).

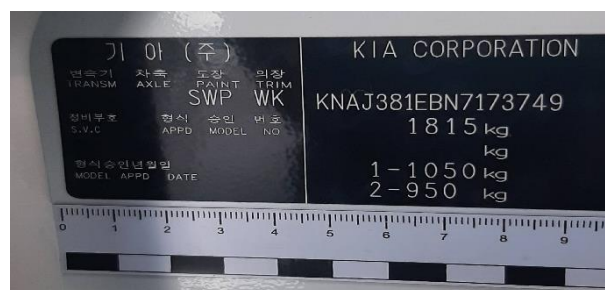
Рис. 2.42. Заводская маркировочная табличка автомобиля KIA Soul

На заводской маркировочной табличке, расположенной на средней стойке со стороны пассажирского кресла, нанесен корейский VIN автомобиля (рис. 2.42).

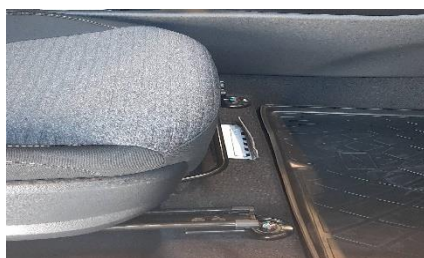
Рис. 2.43. VIN под передним пассажирским сиденьем автомобиля KIA Soul

Российский VIN, нанесенный методом гравирования твердосплавной иглой, расположен на полу под пассажирским сиденьем (рис. 2.43). Чтобы проверить номер, необходимо приподнять накладку.

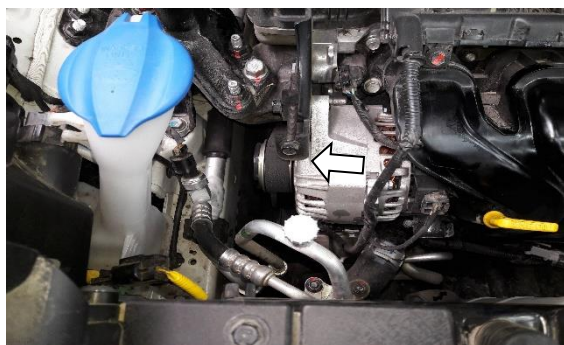
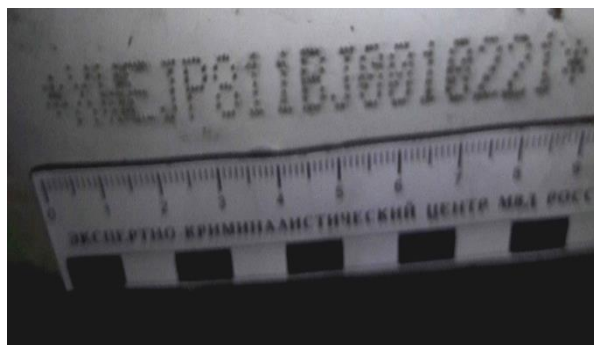
Рис. 2.44. VIN на лонжероне автомобиля KIA Soul

Также на некоторых выпущенных сериях автомобилей российский VIN может наноситься на правом лонжероне. VIN наносится методом точечного кернения (рис. 2.44).

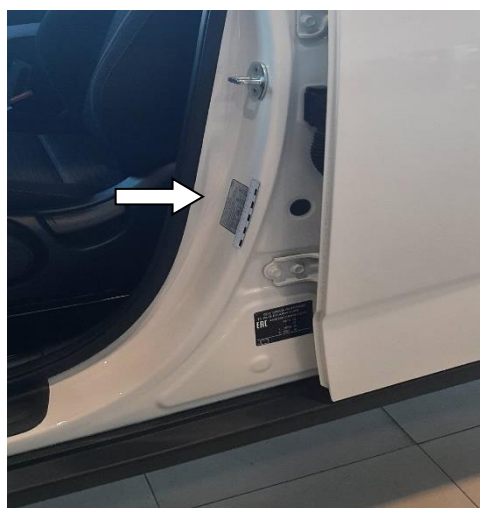
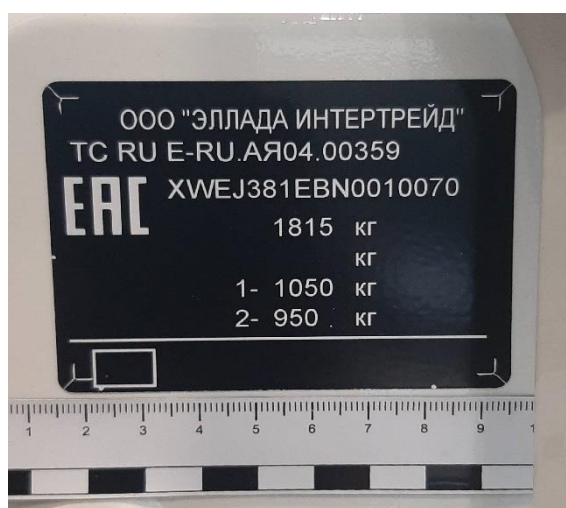
Рис. 2.45. Заводская маркировочная табличка автомобиля KIA Soul

На заводской маркировочной табличке, прикрепленной к средней стойке кузова со стороны водителя, указан российский VIN автомобиля (рис. 2.45).

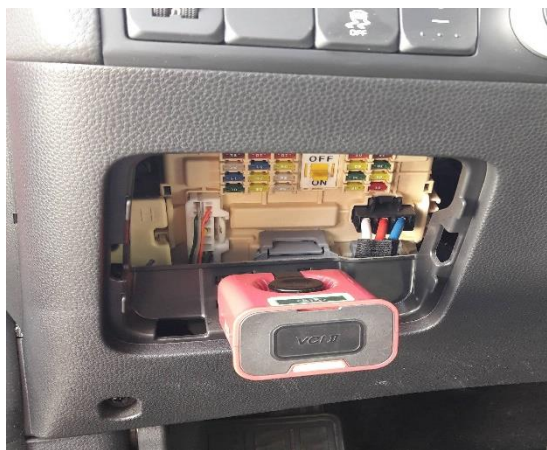
Рис. 2.47. Место расположения разъема для подключения диагностического сканера и считываемый с его помощью VIN

Разъем для подключения диагностического сканера находится слева под рулевой колонкой. При помощи диагностического сканера с электронного блока ECU считывается российский VIN автомобиля (рис. 2.47).

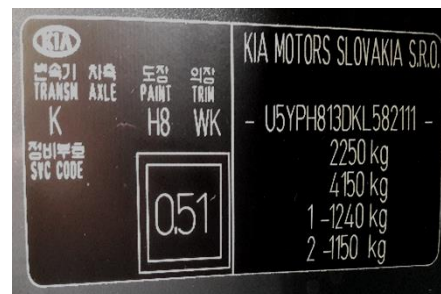
Рис. 2.50. Заводская маркировочная табличка автомобиля KIA Sportage

- на табличке, видимой снаружи сквозь нижнюю левую часть ветрового стекла автомобиля (рис. 2.49);
- на заводской маркировочной табличке, расположенной на средней стойке кузова со стороны водителя (рис. 2.50);

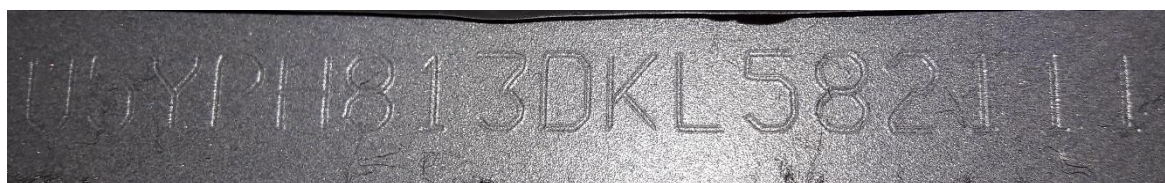
Рис. 2.51. VIN автомобиля KIA Sportage

- под передним пассажирским сиденьем. VIN нанесен методом гравирования твердосплавной иглой (рис. 2.51). Чтобы проверить номер, необходимо приподнять накладку.

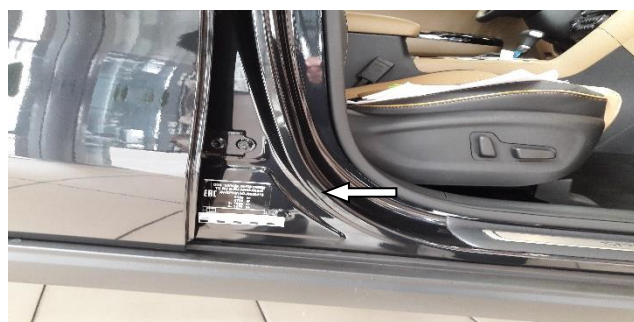
Рис. 2.52. Заводская маркировочная табличка автомобиля KIA Sportage

- на заводской маркировочной табличке, расположенной на средней стойке со стороны пассажирской двери (рис. 2.52);
- в подкапотном пространстве на правом лонжероне. VIN нанесен методом точечного кернения (рис. 2.53).

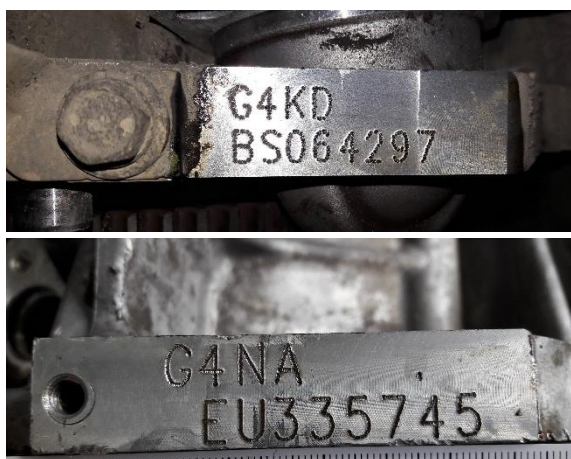
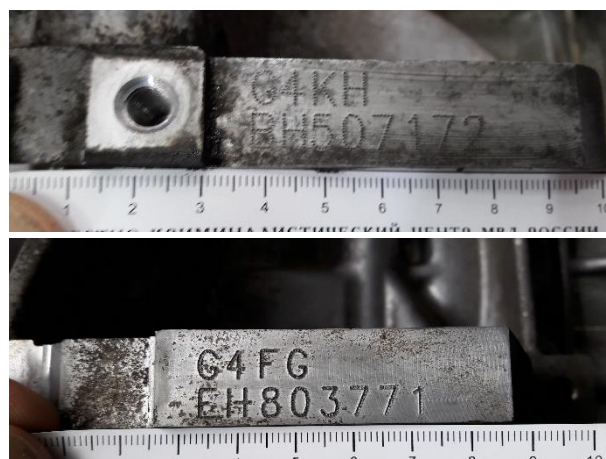
Рис. 2.54. Серийный номер двигателя

Серийный номер двигателей нанесен на блоке цилиндров методом точечного кернения, как показано на рис. 2.54.

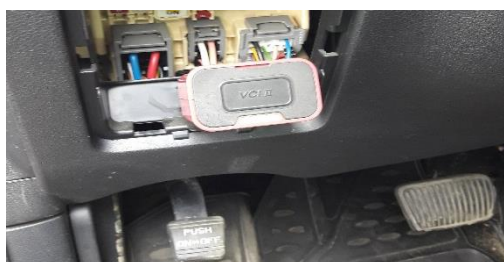
Рис. 2.55. Место расположения разъема для подключения диагностического сканера и считываемый с его помощью VIN

Разъем для подключения диагностического сканера находится слева под рулевой колонкой. При помощи диагностического сканера с электронного блока ЕСМ считывается российский VIN автомобиля (рис. 2.55).

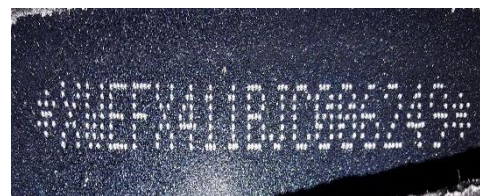
Рис. 2.58. VIN автомобиля KIA Cerato под передним пассажирским сиденьем

VIN нанесен на полу под передним пассажирским сиденьем методом точечного кернения (рис. 2.58).

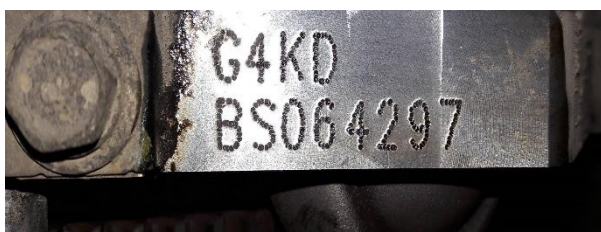
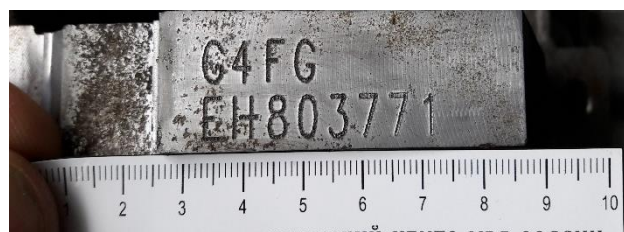
Рис. 2.59. Серийный номер двигателя автомобиля KIA Cerato

Серийный номер двигателей выбит на блоке цилиндров методом точечного кернения, как показано на рис. 2.59.

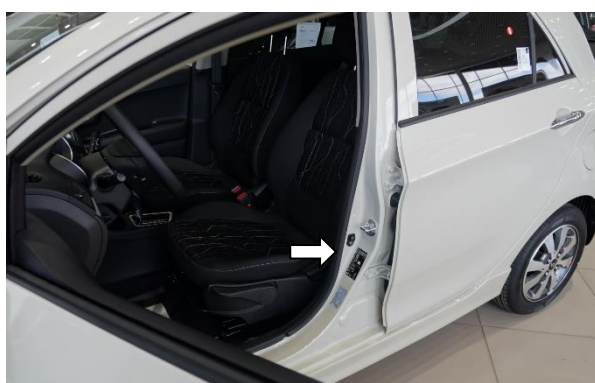
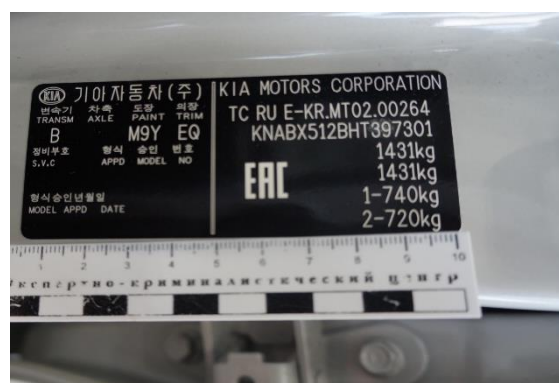
Рис. 2.62. Заводская маркировочная табличка автомобиля KIA Picanto

На заводской маркировочной табличке автомобиля, которая находится на средней стойке со стороны водителя, нанесен VIN (рис. 2.62).

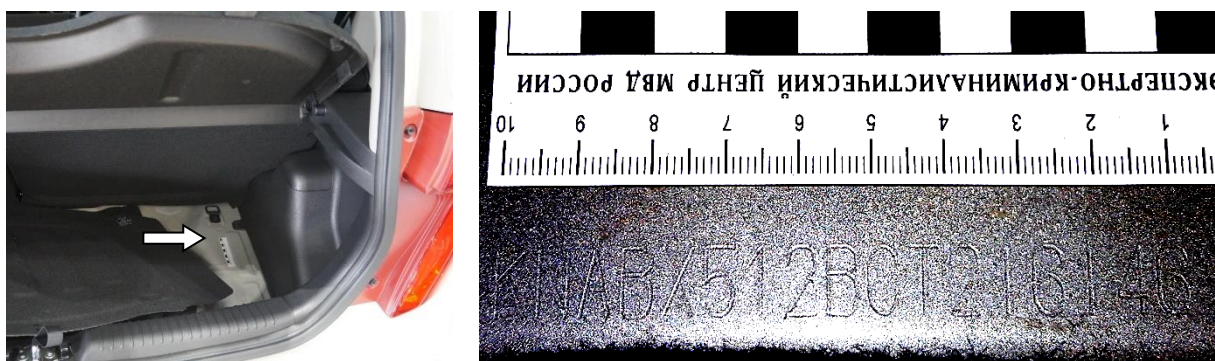
Рис. 2.63. VIN автомобиля KIA Picanto

Дублируется VIN автомобиля в багажном отсеке (рис. 2.63). VIN нанесен на маркировочную площадку методом гравирования твердосплавной иглой.

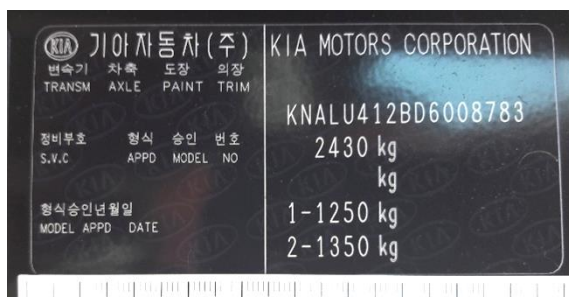
Рис. 2.67. Заводская маркировочная табличка автомобиля KIA Quoris со стороны водителя

На средней стойке со стороны водителя расположена заводская маркировочная табличка с VIN (рис. 2.67).

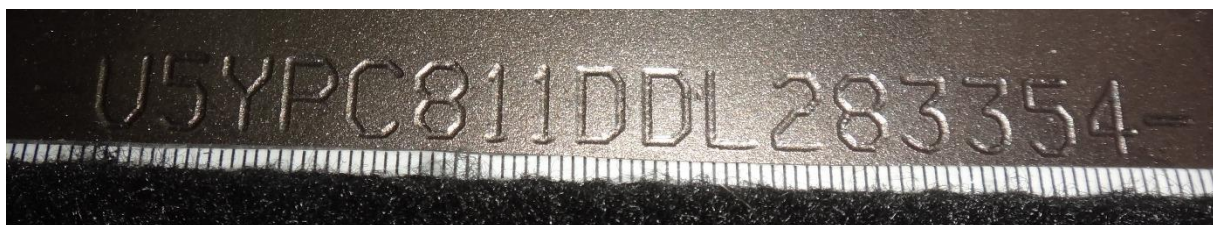
Фото 4. Идентификационный номер кузова

При визуальном осмотре маркируемого участка кузова через технологический разрез декоративного покрытия пола, расположенного под передним пассажирским сиденьем на горизонтальной поверхности поперечного усилителя пола, обнаружено следующее рельефное буквенно-цифровое обозначение идентификационного номера кузова, присваиваемого автокомплекту на сборочном заводе в Словакии (который в дальнейшем поступает для сборки ООО «ЭЛЛАДА ИНТЕРТРЕЙД»), выполненное в одну строку (таблица 1 и фото 4).

Маркировочное обозначение кузова произведено в одну строку. Знаки маркировки просматриваются четко, не совпадают по шрифту, начертанию и конфигурации с технологией предприятия-изготовителя. Глянцевая поверхность

лакокрасочного покрытия на маркируемой панели имеет следы повторного окрашивания в виде следов опыла и потеков краски.

После удаления слоя лакокрасочного покрытия с лицевой стороны маркируемой панели при помощи смывки старой краски «ABRO» вокруг знаков идентификационного номера кузова обнаружены следы механической обработки поверхности в виде блеска металла и хаотично расположенных групп трасс и царапин. Также в районе расположения маркируемого участка обнаружены сварные швы, не предусмотренные технологией сваривания кузова на предприятии-изготовителе. Линии сварных швов проходят снизу, сверху, а также справа и слева относительно знаков идентификационного номера кузова и образуют замкнутый контур (на фото 5 стрелками указаны линии сварных швов; на фото 6 изображены сварные швы с обратной стороны маркируемой панели).

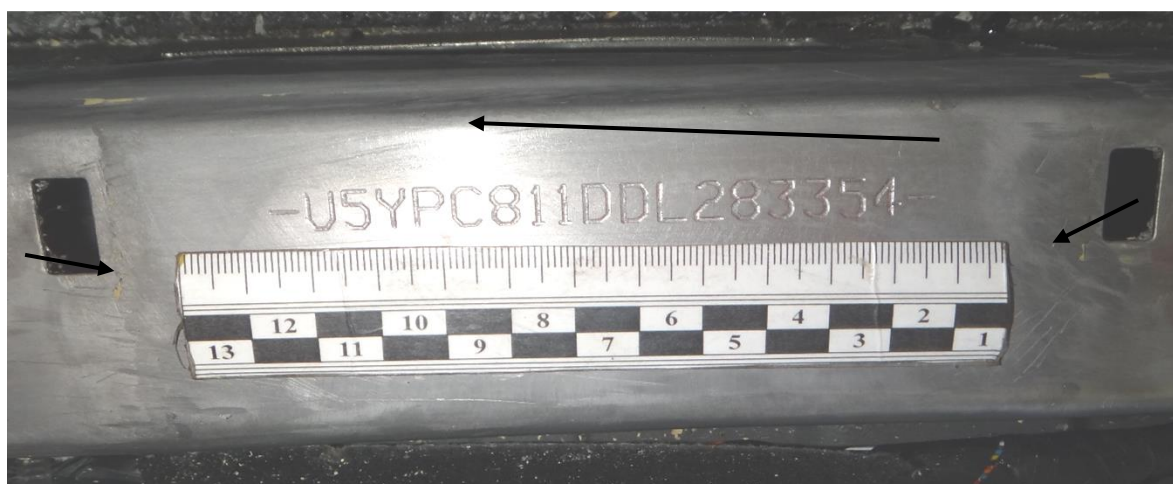
Фото 5. Сварные швы с лицевой стороны маркируемой панели

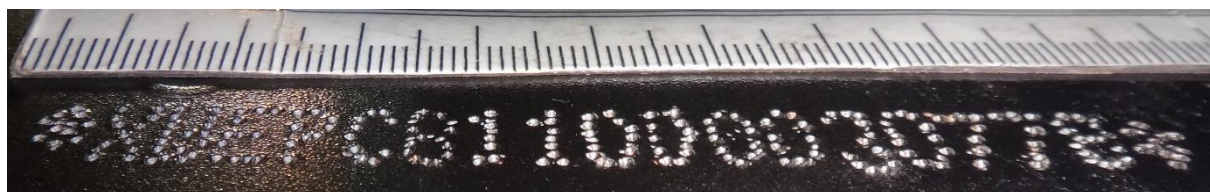
Фото 8. Идентификационный номер кузова

В ходе дальнейшего осмотра на вертикальной обращенной к двигателю поверхности правого (по ходу движения автомобиля) лонжерона кузова обнаружено следующее рельефное буквенно-цифровое обозначение идентификационного номера кузова автомобиля (VIN), присвоенного на российском сборочном заводе, выполненное в одну строку (таблица 2 и фото 8).

Маркировочное обозначение кузова произведено в одну строку. Знаки маркировки просматриваются четко, не совпадают по шрифту, начертанию и конфигурации с технологией предприятия-изготовителя. Глянцевая поверхность лакокрасочного покрытия на маркируемой панели имеет следы повторного окрашивания в виде следов опыла и потеков краски.

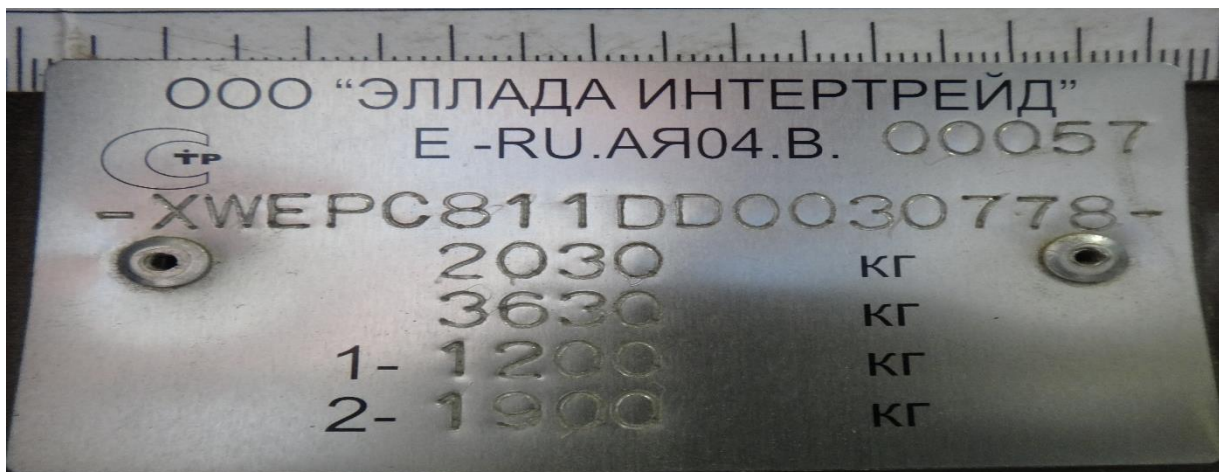
Фото 9. Металлическая табличка с идентификационным номером автомобиля (т. н. VIN)

В ходе дальнейшего осмотра автомобиля на правой средней стойке кузова в проеме передней пассажирской двери обнаружена металлическая табличка, на которой нанесена техническая информация и обозначение идентификационного номера автомобиля (т. н. VIN), по содержанию совпадающего с идентификационным номером на правом лонжероне кузова «XWEP811DD0030778» (фото 9).

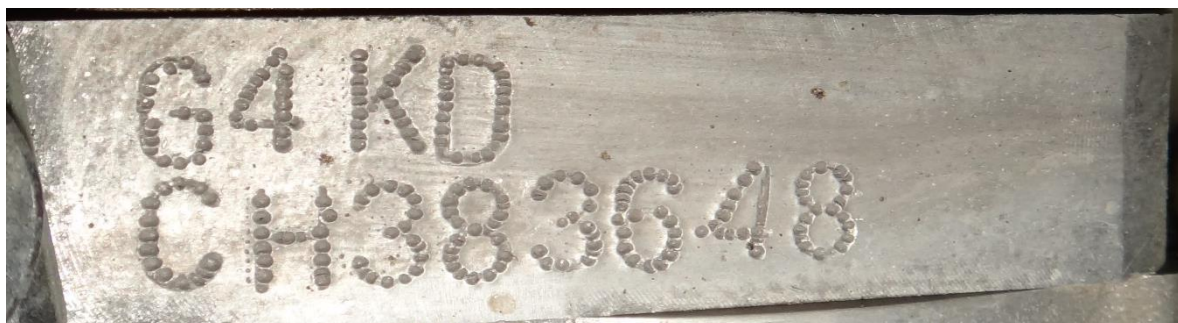
Фото 10. Маркировочная площадка двигателя

При осмотре блока двигателя спереди в специальном отливе обнаружена маркировочная площадка, на которой обнаружено следующее буквенно-цифровое обозначение номера двигателя (таблица 2, фото 10).

Структура и месторасположение обнаруженной маркировки двигателя не противоречит технической документации предприятия-изготовителя. Знаки обнаруженного номера просматриваются четко, не совпадают по шрифту, размеру, начертанию, конфигурации, со знаками маркировок, применяемых при маркировании новых двигателей данной серии на предприятии-изготовителе. В ходе исследования поверхности маркировочной площадки обнаружены следы механического воздействия в виде хаотично расположенных групп трасс и царапин, которые могли быть образованы при срезании слоя металла с поверхности маркировочной площадки абразивным, металлорежущим слесарным инструментом.

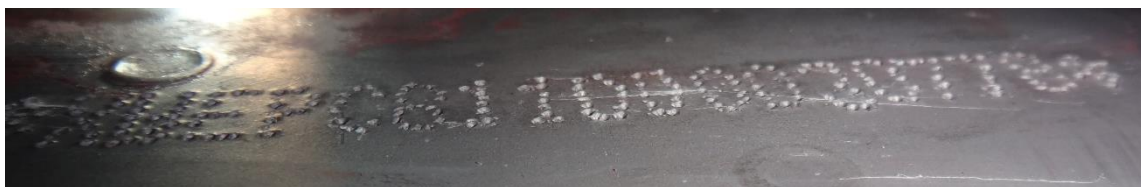
Фото 11. Маркировочная площадка после проведения химического травления

С целью возможного установления знаков первоначального идентификационного номера кузова (т. н. VIN), расположенного на вертикальной обращенной к двигателю поверхности правого (по ходу движения автомобиля) лонжерона кузова, на месте его расположения применяли метод химического растворения, основанный на различной скорости растворения деформированных и недеформированных участков металлической поверхности. Для этого поверхность металла шлифовали наждачной бумагой, полировали и обезжиривали ацетоном. Маркировочную площадку обрабатывали травящим раствором. Травление проводилось в течение часа под визуальным контролем с периодической сменой реактива. В результате проведенного исследования с использованием химических реактивов контуров первоначальных знаков номера кузова обнаружено не было (фото 11).

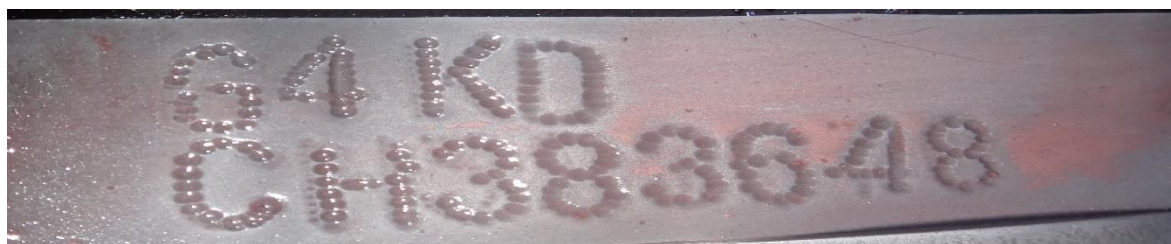
Фото 12. Маркировочная площадка двигателя после проведения химического травления
